PRAKTICKÁ DIAGNOSTIKA 2

PROBLEMATIKA „STÁČENÍ“ KILOMETRŮ

Další pokračování seriálu, který připravujeme ve spolupráci se specialisty ze společnosti Secons, přináší článek zabývající se často diskutovaným tématem – stáčením tachometrů.

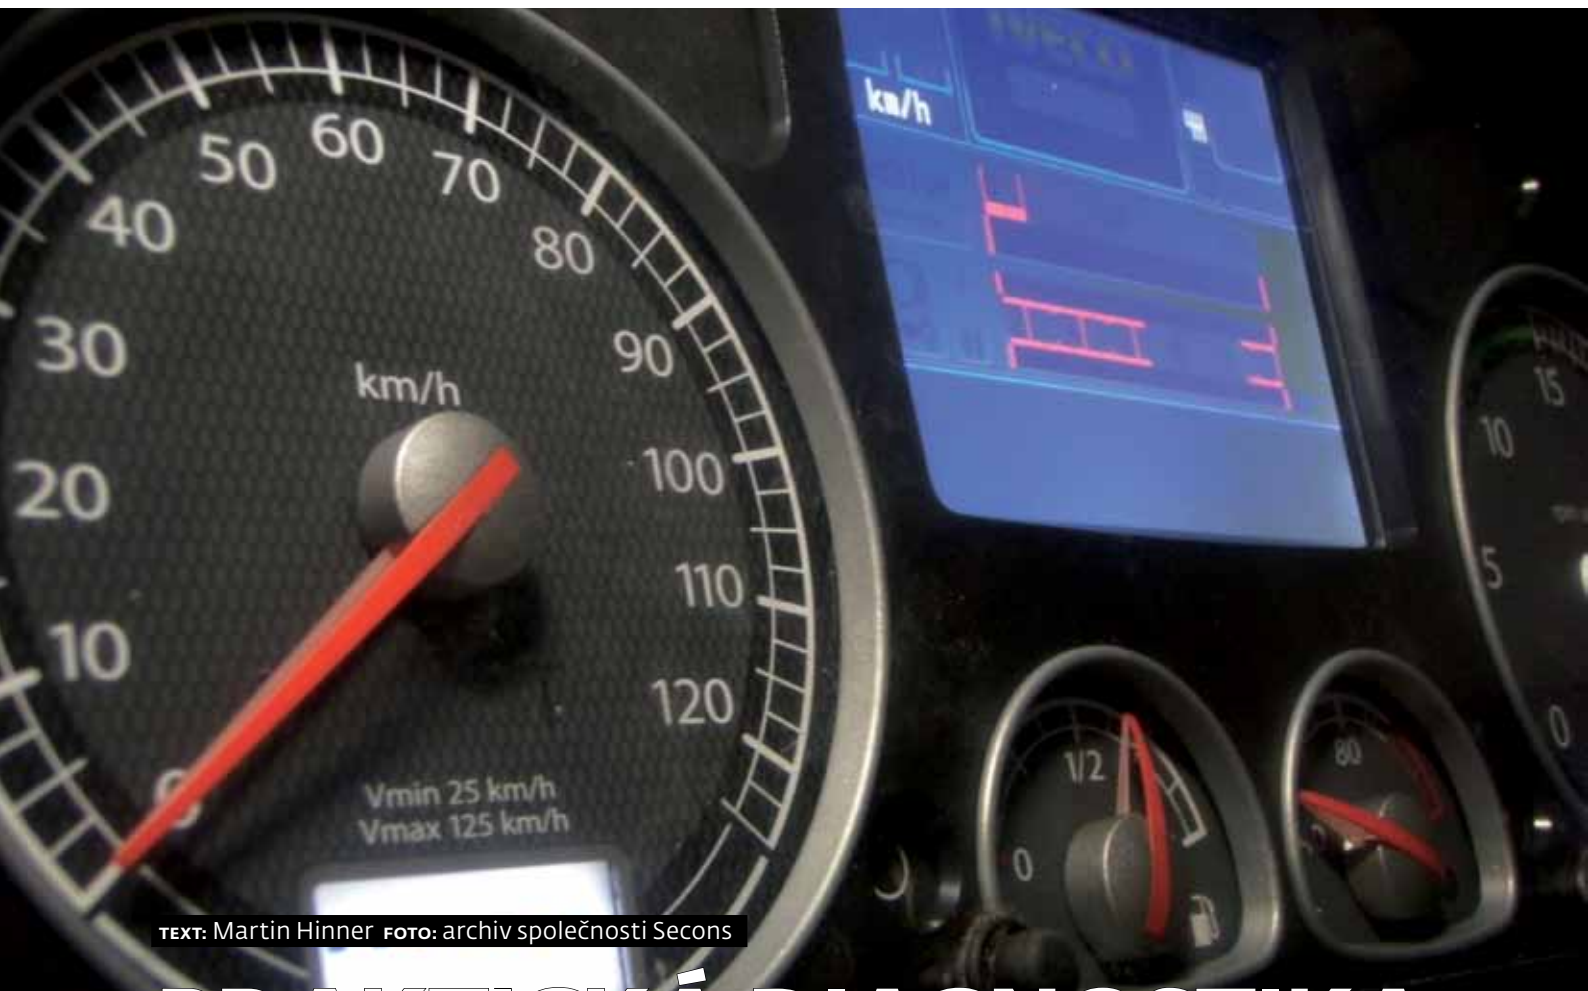
1 „Stočení“ počítadla ujeté vzdálenosti u digitálního tachometru je otázkou jedné minuty (zde ve vozidle Iveco Daily 2008).

Vlastní úprava údaje zobrazeného na tachometru je úkon velmi rychlý a na techniku a znalosti nenáročný. U většiny běžných vozů je možné různými specializovanými nástroji provést úpravu během jedné minuty prostřednictvím diagnostické zásuvky obr. 1. Funkci úpravy počítadla

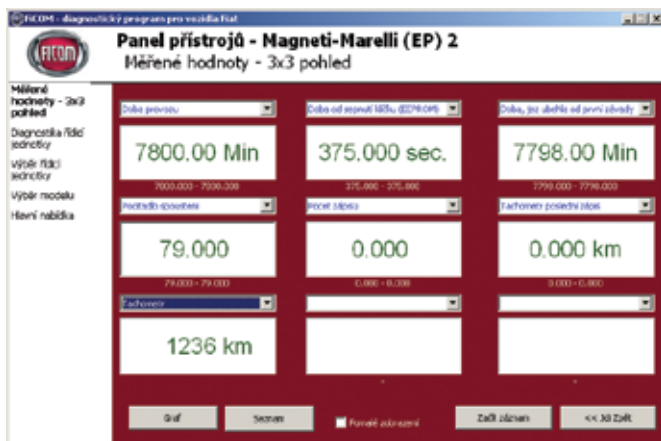
➊ Zobrazení dodatečných údajů v měřených hodnotách panelu přístrojů ve vozidle Fiat 500 (resp. Ford Ka). Vozidlo bylo téměř nové.

Opět nemusí být výjimkou, kdy samotný „přetočený“ panel přístrojů na sebe měřenými hodnotami prozradí zajímavé údaje obr. 4.

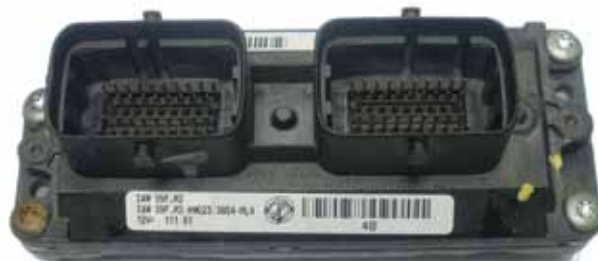
➌ Ukázka řídicí jednotky Magneti-Marelli IAW59F s hybridním plošným spojím, u které je značně komplikovaná přímá modifikace sériové paměti pomocí programátoru.

Značnou překážkou pro přímý přístup do paměti řídicí jednotky mohou být některé řídicí jednotky s hybridním plošným spojím obr. ➌, který přináší mnoho komplikací. Bez relativně drahé techniky je značně náročné provádět jakékoliv úpravy v řídicí jednotce, resp. riziko jejího poškození je natolik vysoké, že značně ovlivňuje i cenu takové úpravy. Bohužel i tak se lze zejména u jiných značek setkat s tím, že vozidlo bylo úplně zbytečně poškozeno při „neodborně“ prováděném omlazování. Škoda novému majiteli vozu tak není způsobena jen tím, že byl uveden v omyl, ale musí většinou i po nějaké době vyměnit řídicí jednotku. ■
