MĚŘILI JSME S... FiCOM

Další díl seriálu, který připravuje náš spolupracovník Ing. Aleš Janderka z Vyšší odborné školy a Střední školy automobilní v Zábřehu na Moravě, vám přináší diagnostiku pro vozy italské provenience, zejména koncernu Fiat.

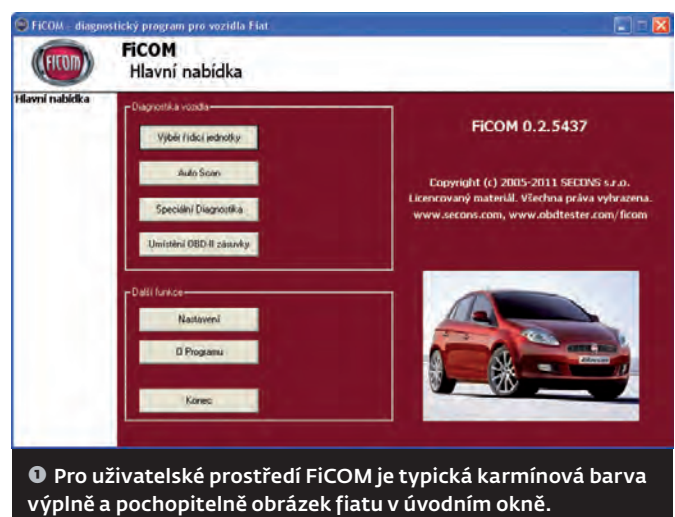
1 Pro uživatelské prostředí FiCOM je typická karmínová barva výplně a pochopitelně obrázek fiatů v úvodním okně.

Dnešní článek bude v mnohém připomínat před časem uvedenou recenzi na diagnostický nástroj HiCOM, protože program FiCOM nejenže pochází od stejného výrobce, ale má i velmi podobné uživatelské prostředí. Vlastně stejné, liší se jen karmínovou barvou výplně a pochopitelně obrázkem fiatů v úvodním okně (obr. 1).

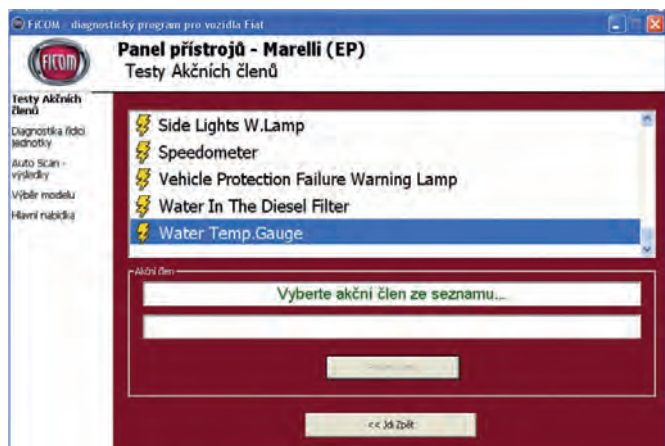
5 Při testu akčních členů stačí vybrat ze seznamu příslušnou položku.

U této jednotky jsem vyzkoušel běžné diagnostické funkce. U testu akčních členů všechny kontrolky poslušně blikaly a ručičky se „kroutily“. Stačilo jen vybrat ze seznamu příslušnou položku a stlačit ikonu Provést test (obr. 5). Jenom nezapomeňte vždy použít pro ukončení testu příslušné tlačítko. Jestliže skočíte do hlavního menu bez tohoto úkonu, bude testovaná součást blikat, cvakat nebo troubit až do ukončení komunikace s jednotkou.

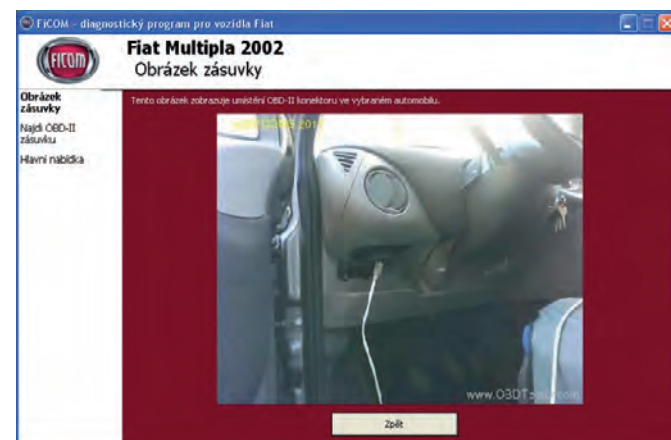
7 Nápověda na připojení k diagnostické zásuvce.

Tento vůz zákazník přivezl s rozsvícenou kontrolkou EOBD, což pro mě byla ideální příležitost k vyzkoušení FiCOMu. Po připojení k diagnostické zásuvce (obr. 7) se sice program trochu vzpíral, ale po instalování aktualizace se umoudřil. Pomocí záložky AutoScan program našel jednotlivé řídicí jednotky a rozdělil je do čtyř záložek podle umístění na voze – motor, podvozek, karoserie a multimédia.

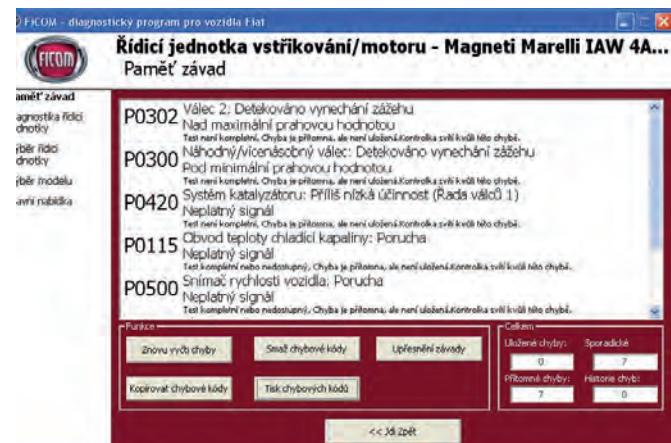
8 Paměť řídicí jednotky motoru obsahovala sedm chyb, u žádných navíc nechyběly další zpřesňující informace.

Paměť řídicí jednotky motoru obsahovala sedm chyb. Všechny byly popsány v češtině (obr. 8) a u žádných nechyběly další →

zpřesňující informace. Z těch se především dalo vyčíst, zda je signál nesmyslný, nebo jen mimo tolerovatelnou hodnotu, a že test funkčnosti EOBD na systémech v seznamu chyb nebyl dokončen. U systémů, které nejsou zahrnuty do Readiness Code v EOBD, byla poznámka o tom, že test není dostupný. Dále u každé chyby vidíte, že je přítomná a není uložená (odpovídá třídění podle módů 3 a 7 EOBD – nutno ale podotknout, že tyto stavy jsou i u chybových kódů, které nejsou přes EOBD diagnostiku dostupné). Nakonec je zde ještě poznámka, zda se kvůli této chybě rozsvítí kontrolka motoru MIL. U každé závady bylo navíc k dispozici pomocné okno s upřesněním okolností vzniku – teplota motoru, rychlost, běžící motor atd. (Freeze Frame).

Ačkoliv výpis z paměti závad vypadal hrozně, většinu chyb nebylo těžké odstranit. Výpadky zapalování měly za následek trestuhodně zanedbané svíčky. Záznamy z oblasti katalyzátoru měl zase na svědomí poškozený kabel k první lambda-sondě. Po opravě jsem pro proměření správné činnosti lambda-regulace použil okno měřených hodnot.

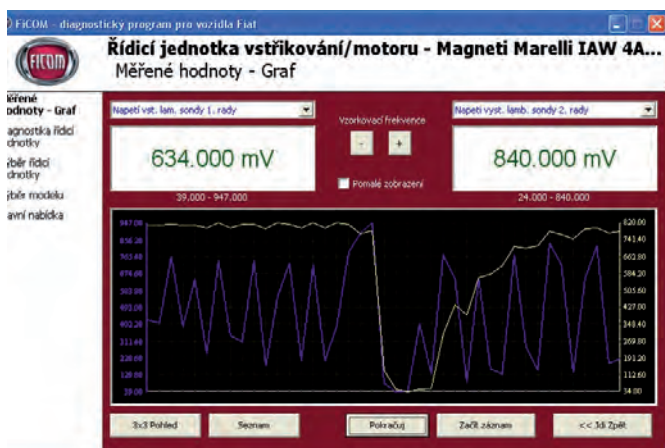
9 Na záznamu vidíte učebnicový průběh signálu obou dvoubodových lambda-sond po zkušební prudké akceleraci (modrý je graf sondy před katalyzátorem, žlutý za katalyzátorem).

Protože tato funkce umožňuje zobrazit dva signály v grafické podobě, zvolil jsem do grafu obě sondy. Seznam hodnot byl v češtině a nabízel všechny důležité signály.

Na záznamu je vidět učebnicový průběh signálu obou dvoubodových lambda-sond, modrý je graf sondy před katalyzátorem, žlutý za katalyzátorem. Po zkušební prudké akceleraci je pěkně vidět vzornou reakci kyslíkového snímače za katalyzátorem. Díky velkému přebytku kyslíku při následné deceleraci motoru spadne signál k nule (obr. 9) a pomalu se vrací na svou výchozí hodnotu okolo 0,85 V.
